# 維持管理委員会 安房トンネル現地研修会 報告

## 1. 安房トンネル 概要

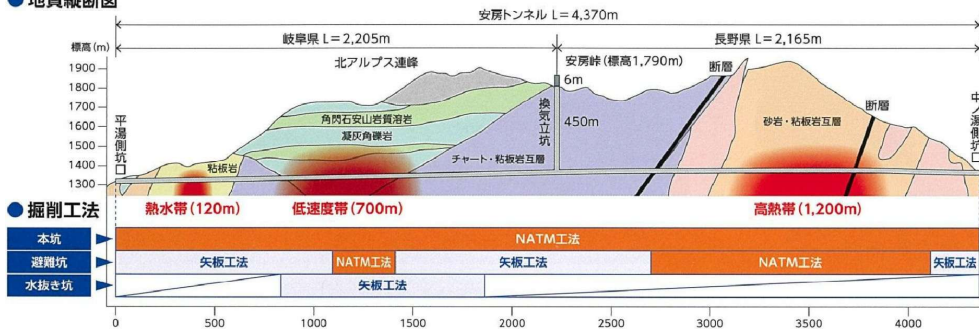
図-1 地質縦断面図

中部縦貫自動車道(一般国道 158 号)、長野・岐阜県境の安房峠直下に位置する自動車専用道路、4,370m。  
1997.12 開通で、世界で唯一の活火山を貫通するトンネル。  
熱水帯、軟弱な地質の低速度帯(焼岳噴火による堆積物)、高熱帯を通過するため、事業化から開通まで 19 年を費やした超難関工事。工事中の大量出水(最大 180 m<sup>3</sup>/分)に対しては水抜き坑、水抜きボーリングで対処。  
(図-1、図-2)  
本坑貫通後 1995.2、中ノ湯側の坑口付近で水蒸気爆発が発生し、本坑のルート変更を余儀なくされた。(図-3)

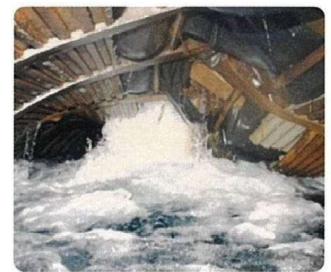
図-2 大量出水

低速度帯における大出水

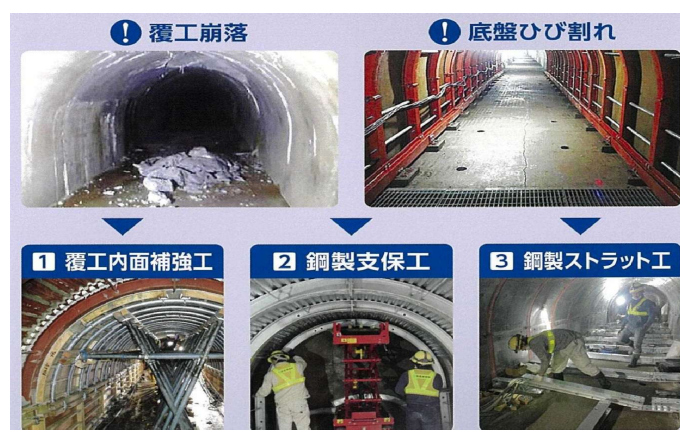
図-4 右第2水抜き坑の補強工事

供用後の主要な対策工は、建設時に大量出水対策として掘削した右第2水抜き坑の補強工事。2015年に覆工崩落が確認され、広範囲に覆工変状が確認され応急対策として鋼製支保工を設置。

突発的崩落が懸念され、本坑との離隔が小さいことも勘案し、恒久対策としてトンネル補強を継続で施工中。（図-4）
